## 平成 21 年度 橋梁長寿命化修繕計画策定に伴う橋梁点検結果の公表について

平成 21 年度に実施しました 11 橋の橋梁長寿命化修繕計画策定に伴う橋梁点検結果を公表します。

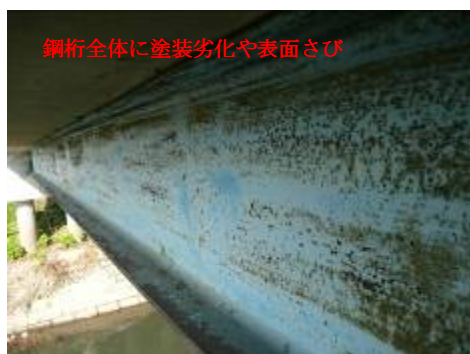
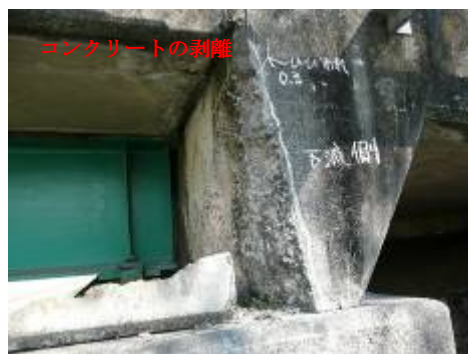
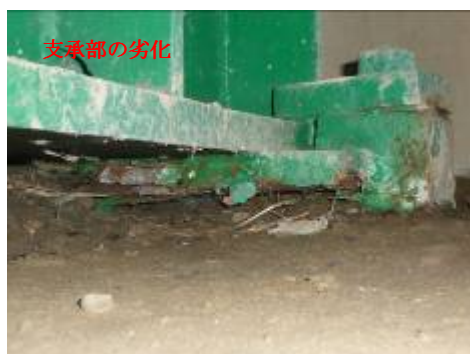
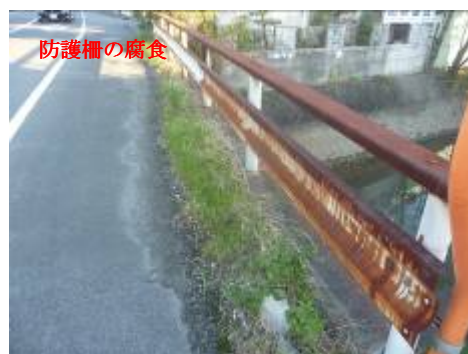
## <主な損傷の内容>

鋼桁については、いずれも伸縮部の排水処理が不十分なことから、桁端部に腐食が生じやすい状況になっており、このような結果になったと考えられる。

PC橋、RC橋については、疲労等による致命的な損傷は少ないが、遊離石灰、施工不良による豆板が少なからず生じており、今後の進行が予測されるので、経過観察していく必要がある。「4.中須川 8 号橋」の RC 上部工について、健全度は 3 であるが、桁端部において、大規模な剥離、鉄筋露出が見られた。原因として、漏水等の影響により、コンクリートが劣化し剥離したものと考えられる。劣化状況の詳細については別途「中須川 8 号橋 詳細調査報告書」を参照されたい。
